Exzellente dentale Ästhetik

VMK-Sanierung im
Oberkiefer zirkulär und
im Unterkiefer von
Zahn 43 nach Zahn 34

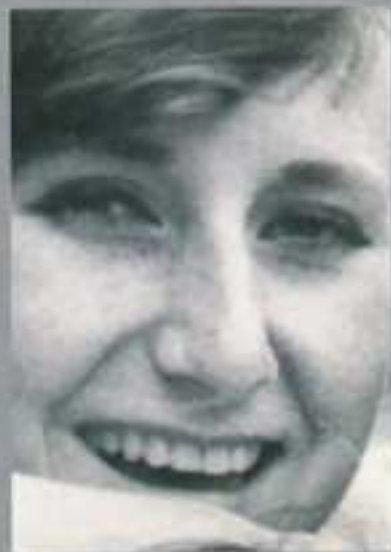
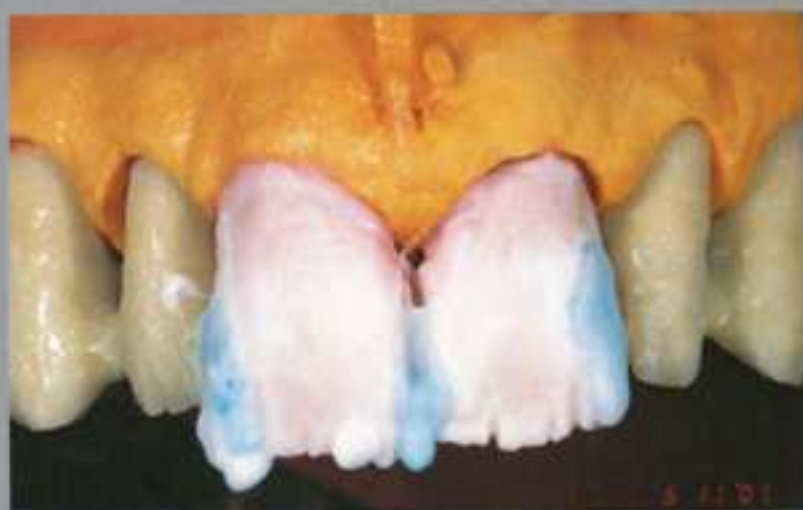
Problematik: Die vorhandene Restauration genügte in keiner Weise funktionellen und ästhetischen Ansprüchen. Sie war in jeder Hinsicht insuffizient und führte zu einem entsprechenden Leidensdruck bei der Patientin.

Lösung: VMK-Kronen im Oberkiefer zirkulär und im Unterkiefer von Zahn 43 nach Zahn 34, zum Teil verblockt aus paradontalen Gründen. Keramik: IPS d.Sign auf einer hochgoldhaltigen Legierung. Modifizierte Keramikschultern nach W. Geller und mikroskopisch ausgedünnte Metallränder.

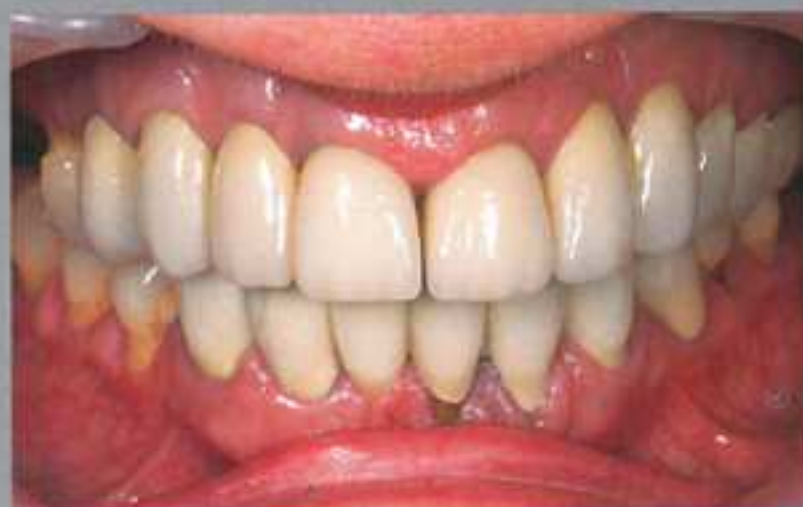
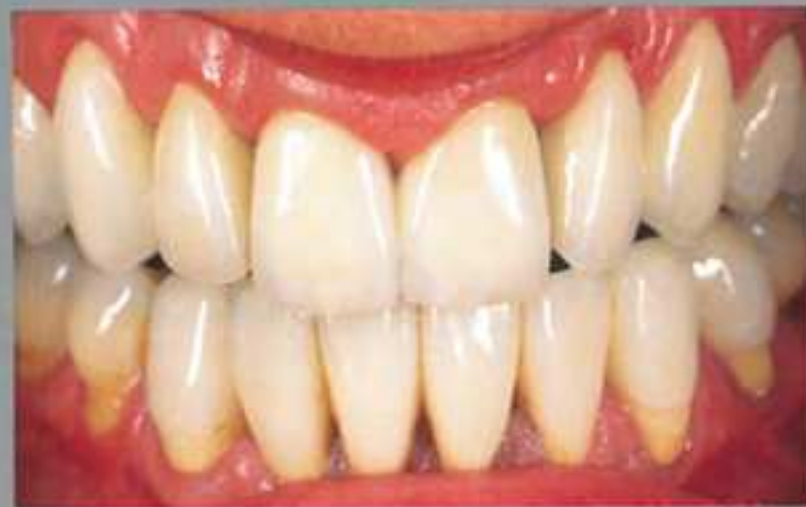
Situation vorher (unten links) und nachher (rechts): Durch Licht im Sulcus wird erreicht, dass das Zahnfleisch gesund aussehen kann. Ein entsprechendes Emergenzprofil ermöglicht bei guter Mundhygiene die Gesundheit des Parodontiums.
