Exzellente dentale Ästhetik

VMK-Sanierung im
Oberkiefer zirkulär und
im Unterkiefer von
Zahn 43 nach Zahn 34

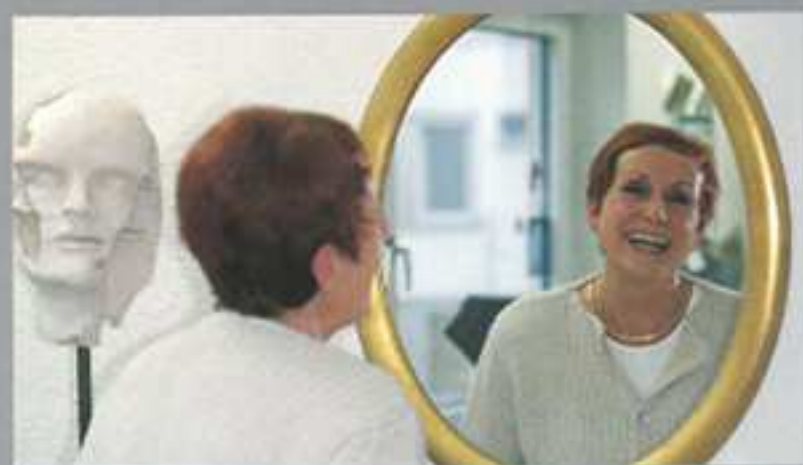
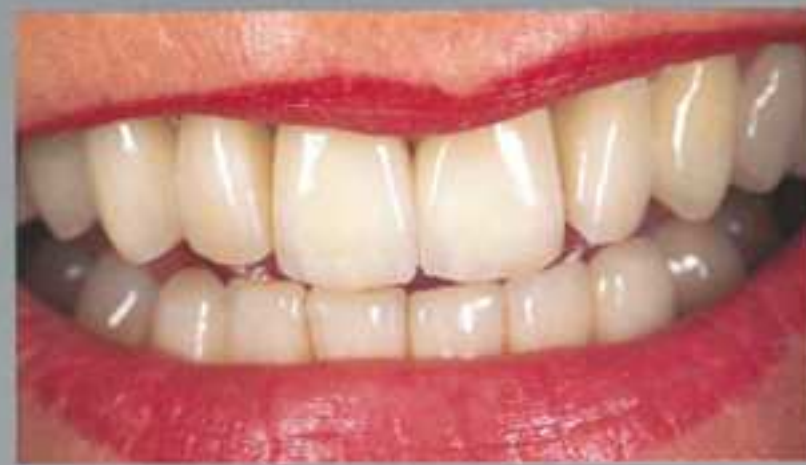
Problematik: Die vorhandene Restauration genügte in keiner Weise funktionellen und ästhetischen Ansprüchen. Sie war in jeder Hinsicht insuffizient und führte zu einem entsprechenden Leidensdruck bei der Patientin.

Situation vorher (unten links) und nachher (rechts): Durch Licht im Sulcus wird erreicht, dass das Zahnfleisch gesund aussehen kann. Ein entsprechendes Emergenzprofil ermöglicht bei guter Mundhygiene die Gesundheit des Parodontiums.

Lösung: VMK-Kronen im Oberkiefer zirkulär und im Unterkiefer von Zahn 43 nach Zahn 34, zum Teil verblockt aus paradontalen Gründen. Keramik: IPS d.Sign auf einer hochgoldhaltigen Legierung. Modifizierte Keramikschultern nach W. Geller und mikroskopisch ausgedünnte Metallränder.
